DEUTSCHES DAMPFLOKOMOTIV-MUSEUM NEUENMARKT
BAHNGESCHICHTE HAUTNAH ERLEBEN

Kohlenhof Neuenmarkt Bild-Dokumentation

Revitalisierung 2002–2005

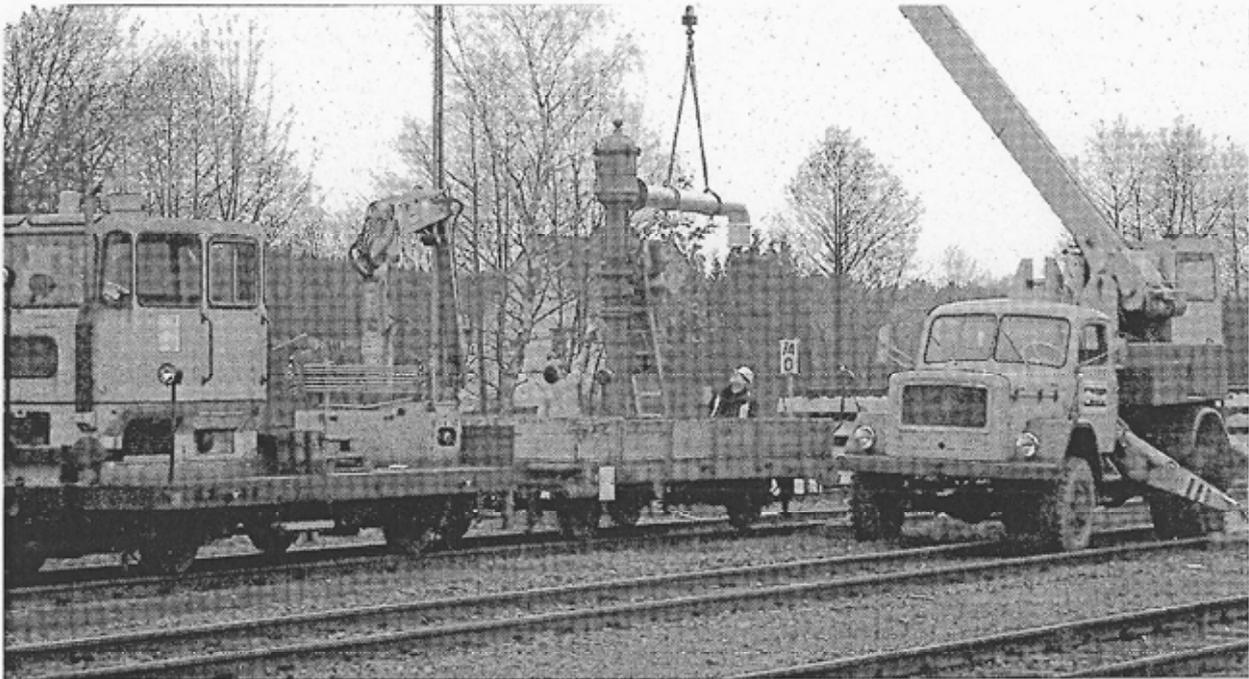
Bild 1

Der aus Eisfeld/Thüringen im August 2001 erworbene Wasserkran konnte wegen des noch guten Zustandes nach kurzer Überholung im März 2002 auf dem Schachtfundament neben Gleis 7 wieder errichtet werden.

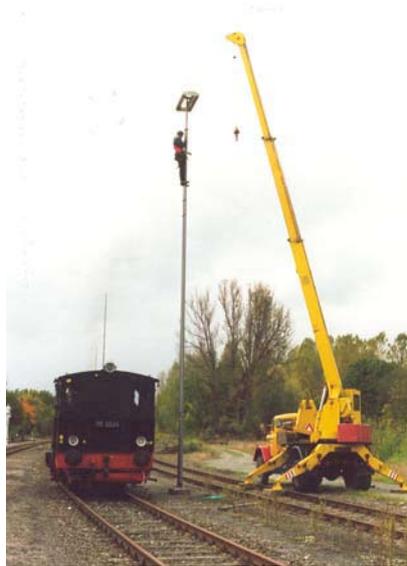
Bild 2
05.10.02

Der Gesamteindruck der Verwilderung des Kohlenhofgeländes seit Jahren wurde verstärkt durch die „enthaupteten“ Gleisfeldlampenmasten. Die Leuchtkörper wurden, da vor langer Zeit andernorts benötigt, durch die DB in den frühen neunziger Jahren demontiert. Durch Initiative des Fördervereines konnten die 6 fehlenden Leuchtkörper im Frühjahr 2002 aus Kirchenlaibach erworben werden. Im Oktober 2002 wurden die Leuchtkörper durch Arbeitseinsatz von Carsten Engelhardt, Wolfgang Hanke und Dr. Rainer Riedel remontiert.

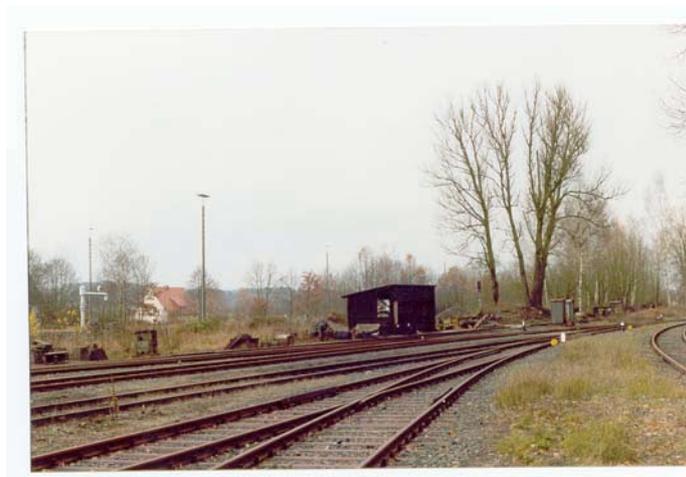
Bild 3
Herbst 2002

Im Herbst 2002 zeigt sich der trostlose Zustand des Kohlenhofgeländes.
(Betonschuttelemente, Schotter- Kies- und Erdhalden, Holzbarackenunterstand,
Baumwildwuchs usw.)
Hinter dem Unterstand ein Teil der bereits gefällten Pappeln, die durch den faulen Kern im Stamm eine Unfallgefahr in sich bargen. Weit hinten zwischen den Birken schemenhaft erkennbar der Bekohlungskransockel.

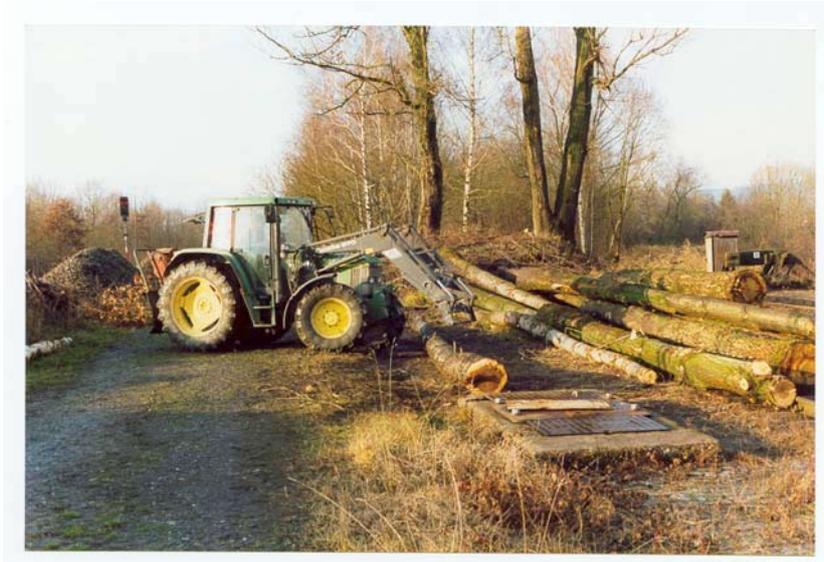
Bild 4
Oktober 2002

Verräumung der Baumstämme durch den Kulmbacher Maschinenring. Im Vordergrund der Betonschacht von Wasserkran 2. Links eine von den Schotterabraumhalden.

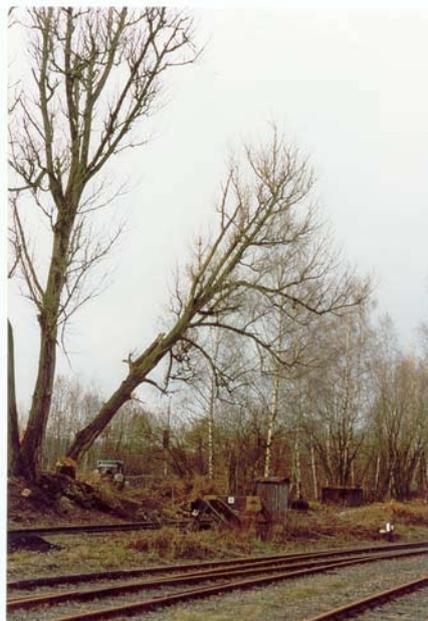
Bild 5
Oktober 02

Fällung weiterer Pappeln. Im Birkenwäldchen der Kohlenkranbetonsockel.

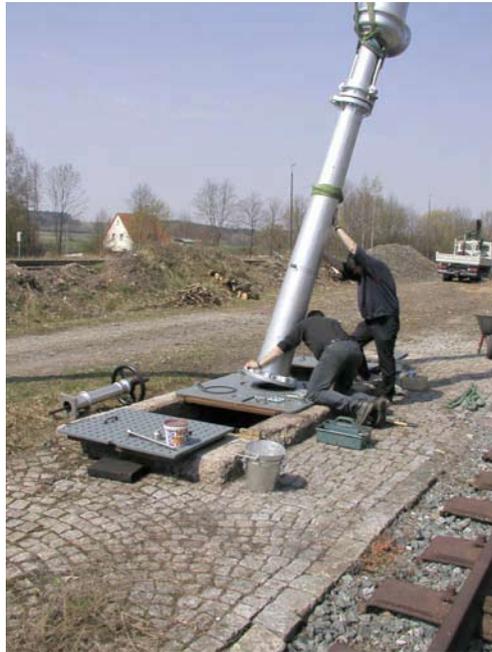
Bild 6
21.04.03

Das freigelegte Wasserkranfndament Nr. 2 erweist sich als belastbar. Montage des hergerichteten Wasserkranes aus Wollstein/Polen im April 2003 durch V. Dietel, J. Meserth, W. Hanke und Dr. R. Riedel.

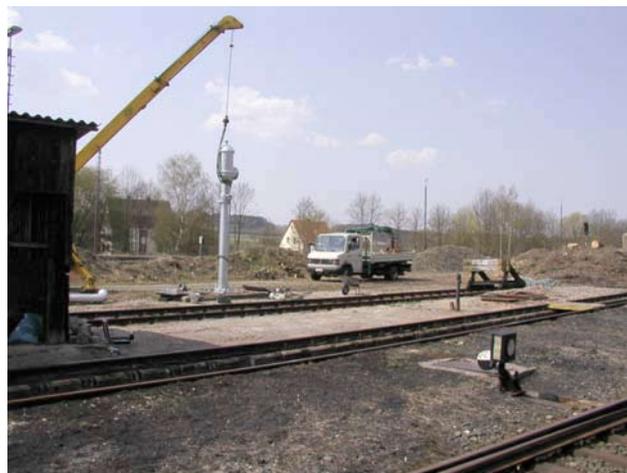
Bild 7
21.04.03

Das Standrohr ist errichtet und wird mit der Stahlbasisplatte verschraubt. Die Verbindung zu den Aggregaten des Schachtes, Steigrohr, Schieberventil, Windkessel, Vorschieber, ist hergestellt.

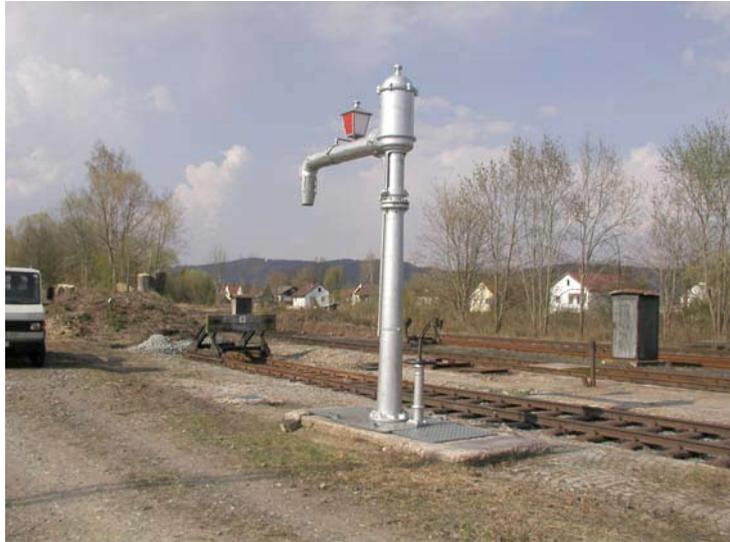
Bild 8
21.04.03

Wasserkran Nr. 2 steht. Der Ausleger trägt das Signal Sh2 in Form der typischen Wasserkranlaterne, die hier originalgetreu mit einem Petroleumbrenner beleuchtet wird.

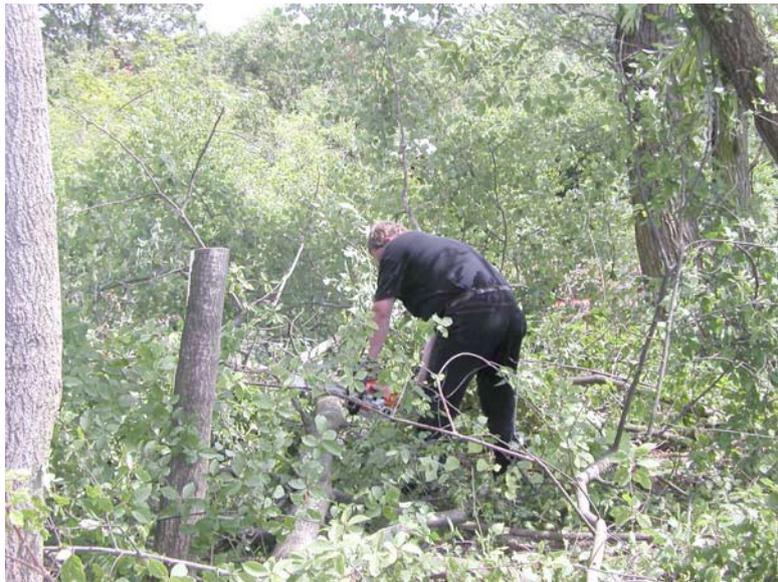
Bild 9
21.06.03

Bereits im Juni 03 ist das Wäldchen im mittleren Teil des Kohlenhofgeländes wieder zugewachsen. Ralf Hofmann bei Sägearbeiten.

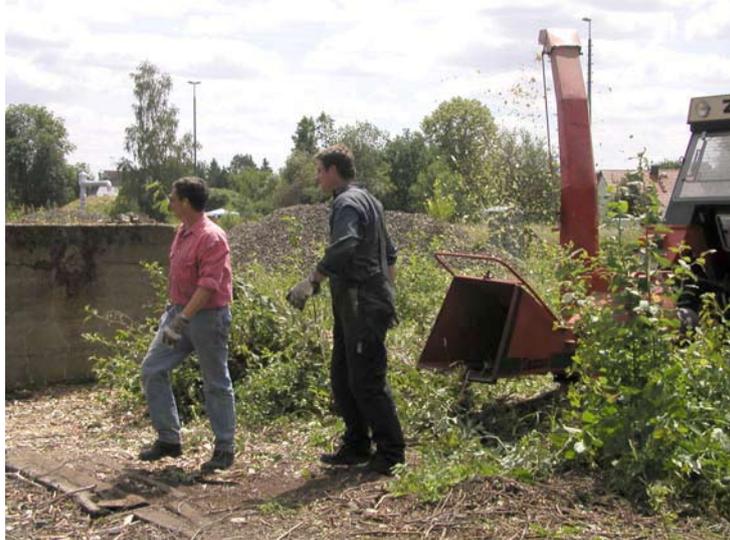
Bild 10
21.06.03

Roden und Häckseln zur weitem Freilegung des Kohlenkransockels
Dieter Deinzer und Bernd Sieber im Einsatz.

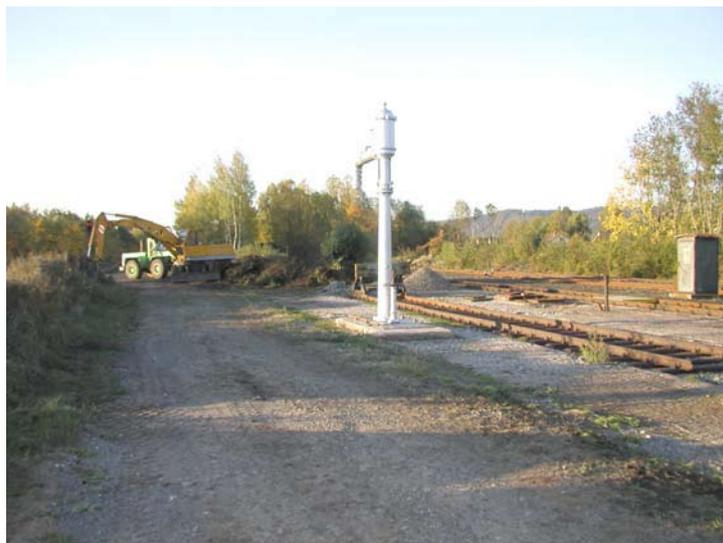
Bild 11
14.10.03

Die Erdhalden im Bereich des ehemaligen Standortes der Pappeln können nur mit schwerem
Gerät geebnet werden.

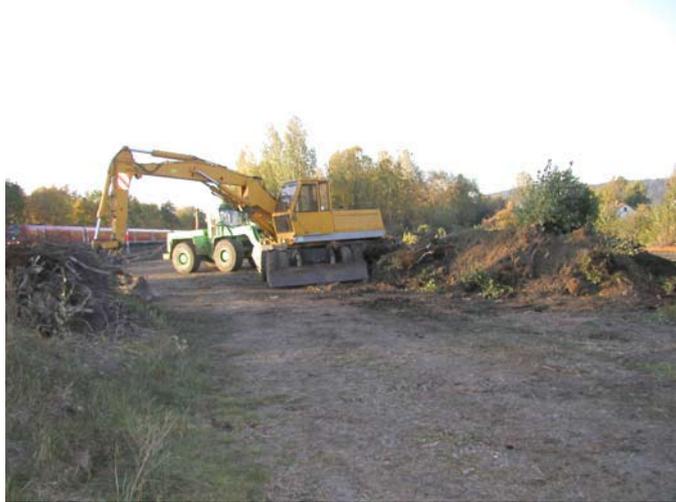
Bild 12
14.10.03

Auch die Schutthalden entlang des Gleises 10 werden in Angriff genommen.

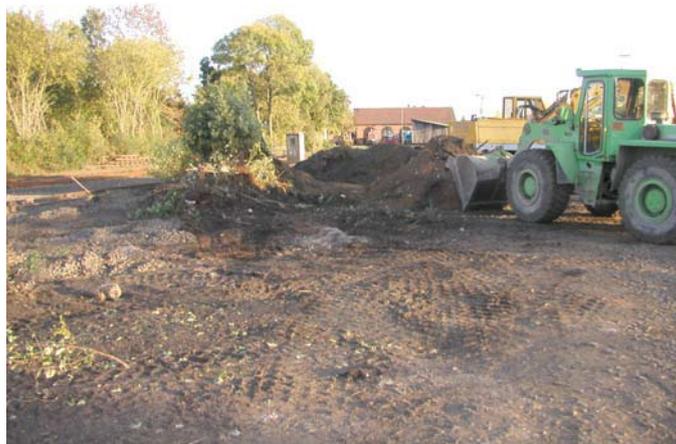
Bild 13
14.10.03

Verräumt wurden sicher einige hundert Kubikmeter Erdreich

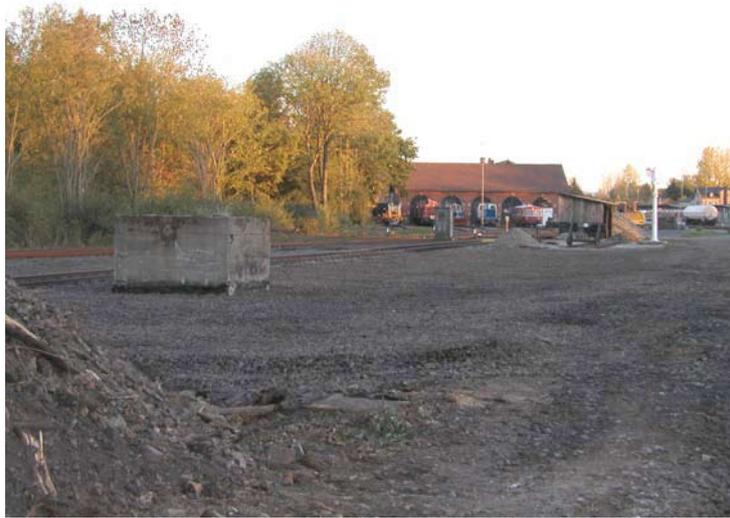
Bild 14

Der Kohlenkransockel ist frei.

Das Gelände um den Kohlenkransockel ist geebnet und begehbar.

Ein Abschnitt des originalen Elektrokabels des Kohlenkranes wurde geborgen, konserviert und ist jetzt im rekonstruierten Bekohlungskran ausgestellt.

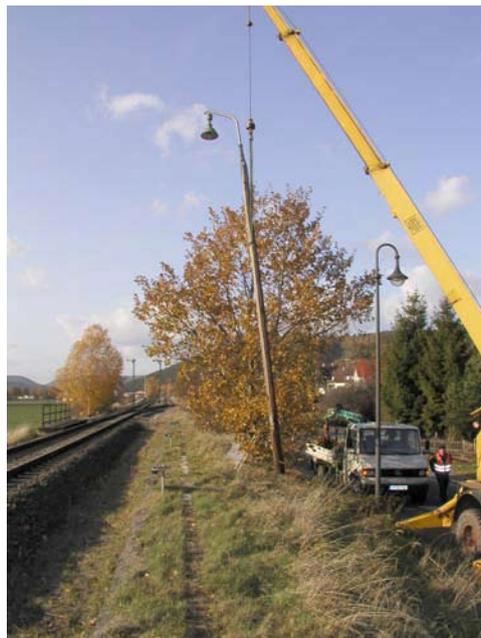
Bild 15

Im Spätherbst 2003 werden sechs historische Holzmastlampen des Bahnhofes Harsdorf aus den dreißiger Jahren durch W. Hanke, J. Meserth und Dr. R. Riedel geborgen.

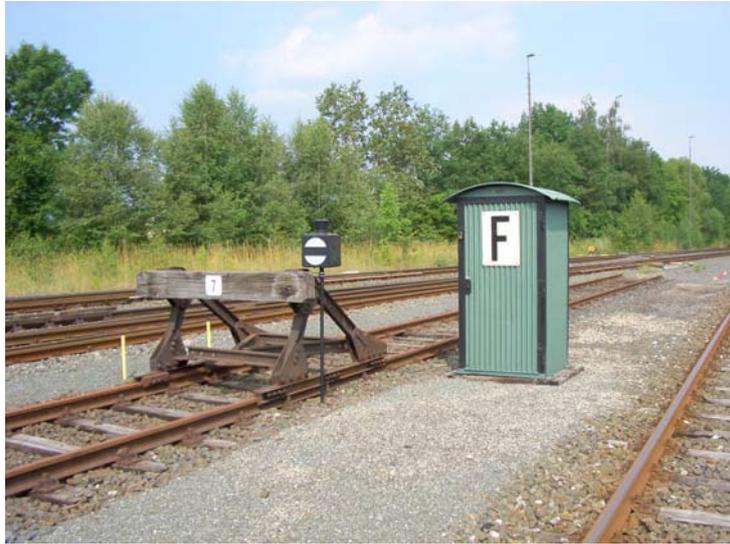
Bild 16
Jahresarbeit 2003

Die Fernsprechbude bei Gleis 7 aus Kirchenlaibach wurde in kleinen Arbeitsschritten aufgearbeitet und im Sommer 2003 über die gelbe, reaktivierte Fernsprechsäule „gestülpt“. Somit ist die Sprechverbindung zum Fahrdienstleiter wieder hergestellt.

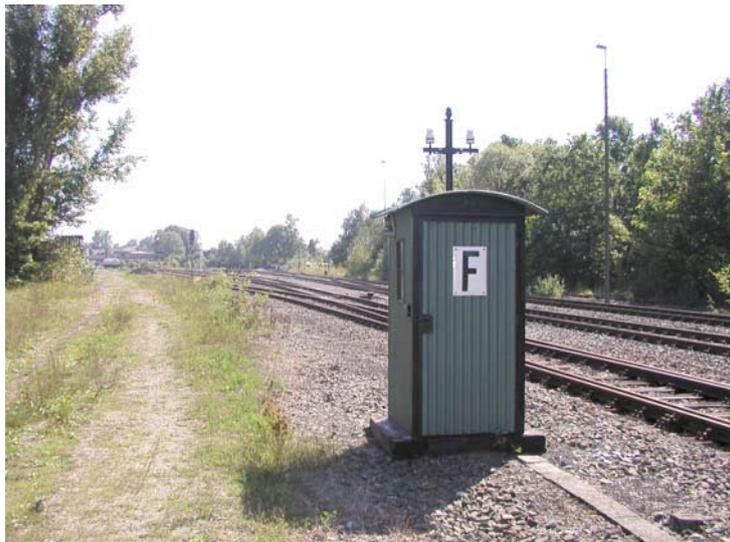
Bild 17
Jahresarbeit 2003

Ebenso die Fernsprechbude aus Bayreuth, die die wieder reaktivierte Fernsprechsäule an Weiche 23 beherbergt.

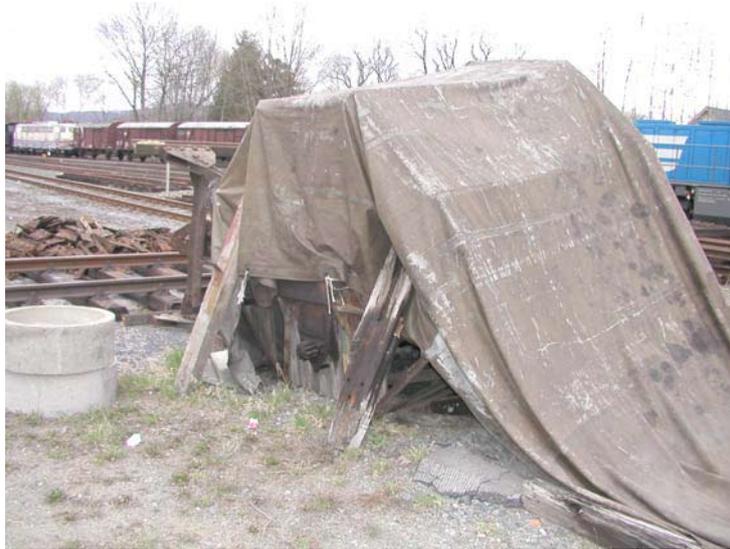
Bild 18

Nachdem der vom Förderverein im Dezember 2001 erworbene Ruge-Einheitsbekohlungs-kran, notdürftig über knapp zweieinhalb Jahre unter einer Plane den Witterungseinflüssen ausgesetzt war, wurde im Frühjahr 2004 versucht, mit dem Träger des DDM einen Weg zur Rekonstruktion, somit zu Erhalt dieses seltenen Kranes zu finden.

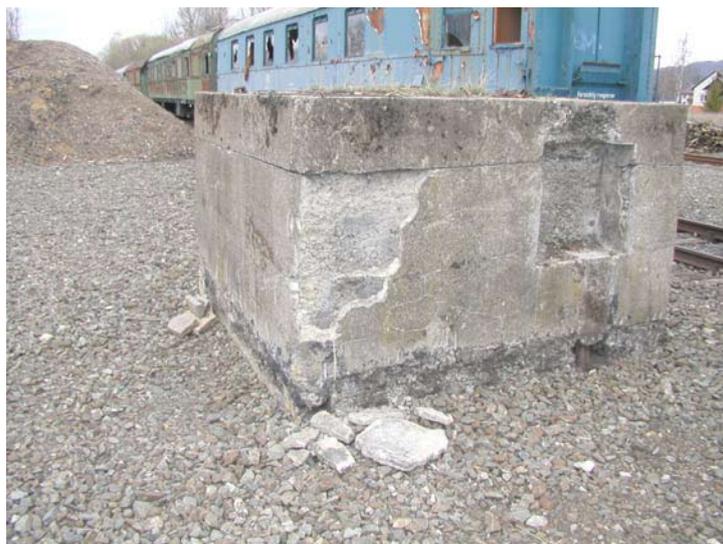
Bild 19

Auch der freigelegte, zunehmend verwitternde Betonsockel des ehemaligen Einheitsbekohlungs-kranes signalisiert den gegebenen Handlungsbedarf.

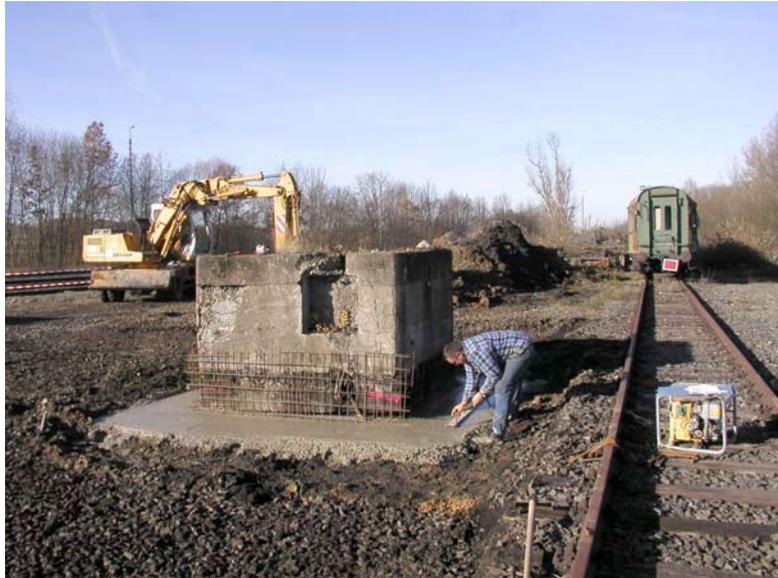
Bild 20
25.11.04

Nachdem die Finanzierung des Projektes „Die Rekonstruktion des BW des DDM“ gesichert war, begann die Kernbaumaßnahme mit weiteren Erd- und Freilegungsarbeiten sowie die Stabilisierung des Betonssockels mit schwerem Gerät.

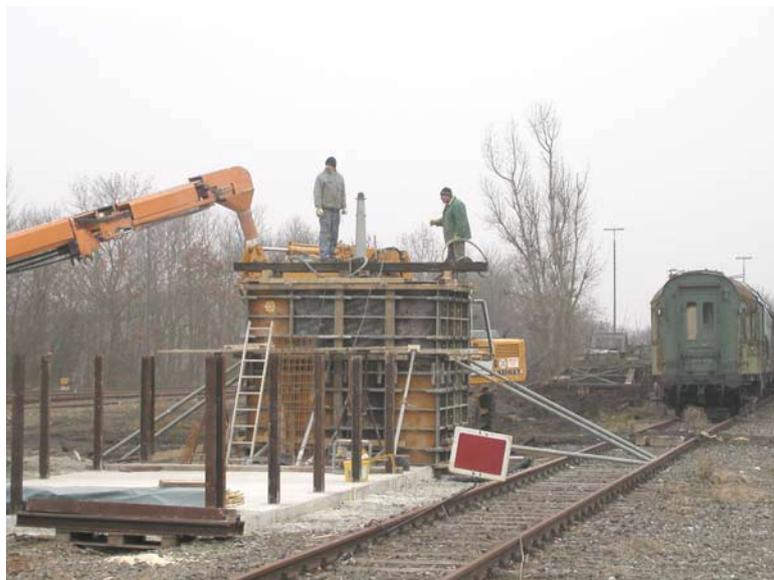
Bild 21
13.12.04

Noch vor der Frostperiode wurde der Betonssockel des Bekohlungskranes eingehaut und betoniert.

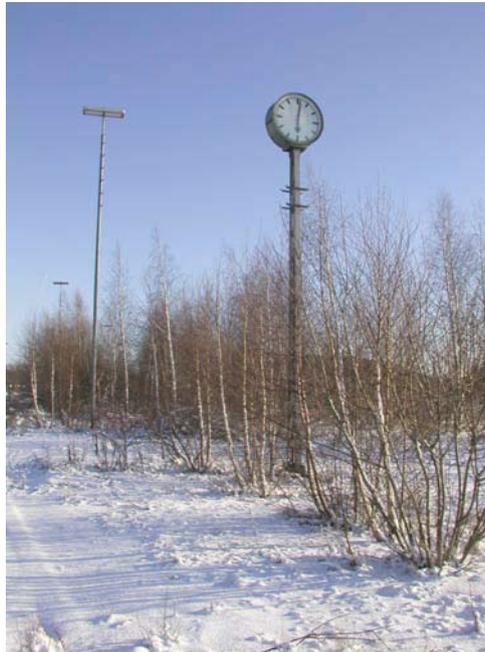
Bild 22

Die Gleisfeldhochmastuhr in Hof, defekt und nicht mehr benötigt, wurde nach Zustimmung der DB AG abgebaut und im Depot des DDM eingelagert. Aktion W. Hanke, J. Meserth und Dr. R. Riedel.

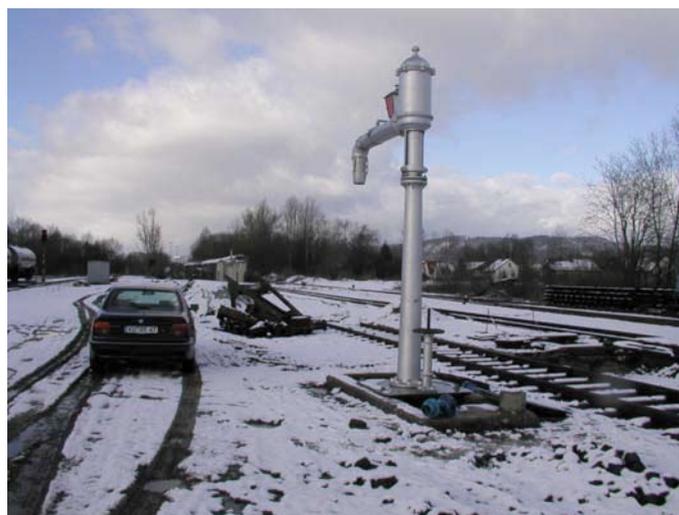
Bild 23

Der Winter ist eingezogen. Die Erd- und Schachtarbeiten zur Verlegung der Wasserrohre und der Elektrokabel sind weitgehend abgeschlossen, die Leitungsgräben wieder verfüllt. Die Schalung der Einhausung des Kransockels ist bereits abgenommen.

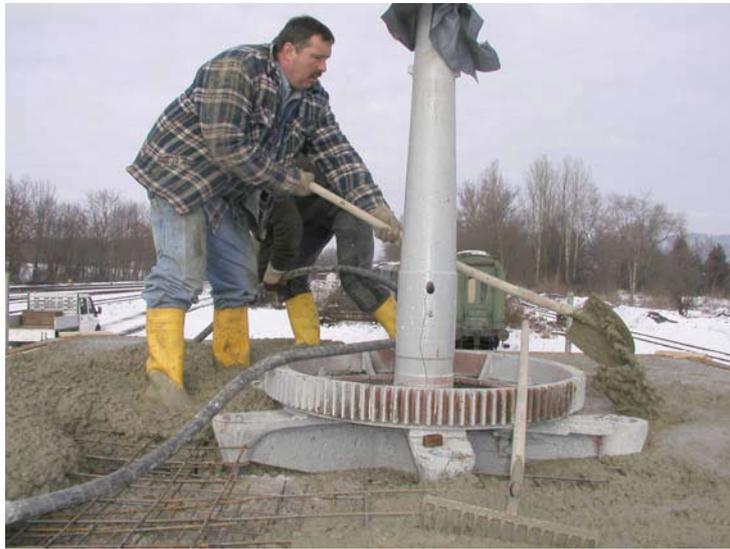
Bild 24

Die Witterung erlaubt es, die Plattform des Kransockels mit definitiver Betonierung der Königsachse mit Zahndrehkranz fertig zu stellen.

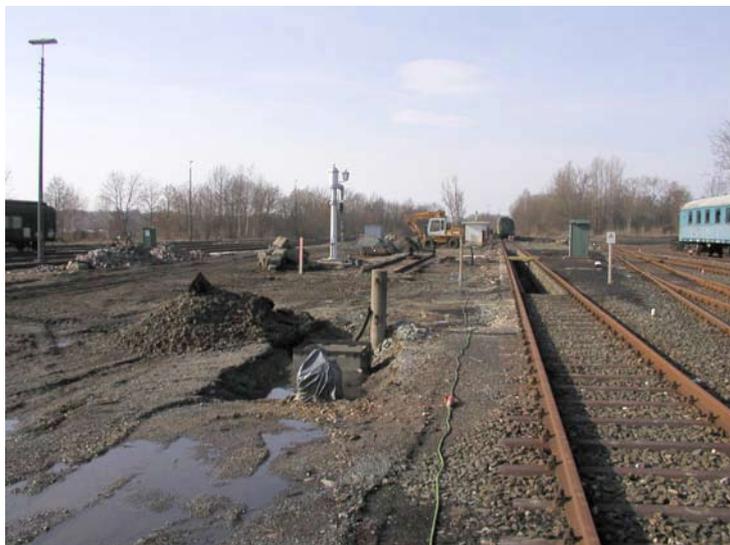
Bild 25

Im März 05 zeigt sich folgender Baustand:

Erdräumungsarbeiten weitgehend erledigt,
Betonsockel fertig betoniert, Elektrokabel durch die Rohrsysteme im Betonsockel bereits
eingezogen,
Untererdverlegung der Wasserrohr- Elektro- und Impulsleitung (für Gleisfeldhochmastuhr)
sowie die Installation der Kabelschächte weitgehend abgeschlossen.

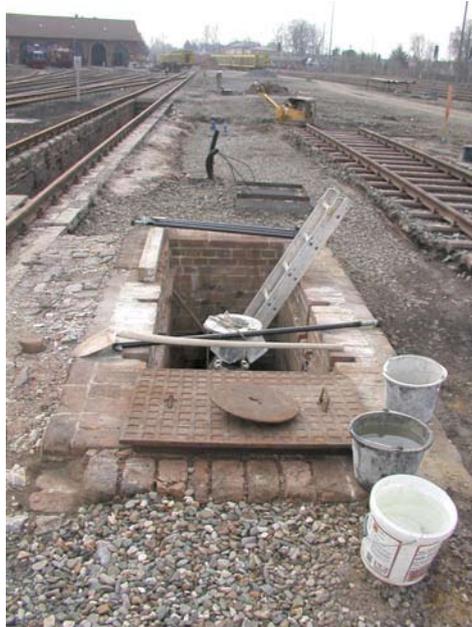
Bild 26

Das Schachtinnenleben des Wasserkrans Nr. 1 ist so korrodiert, dass es nicht mehr verwendet werden kann. Da dieser Wasserkran für den laufenden Betrieb bestimmt ist, wurden die Anschlussaggregate bereits erneuert. Das Mauerwerk muss bautechnisch noch ergänzt und gefestigt werden.

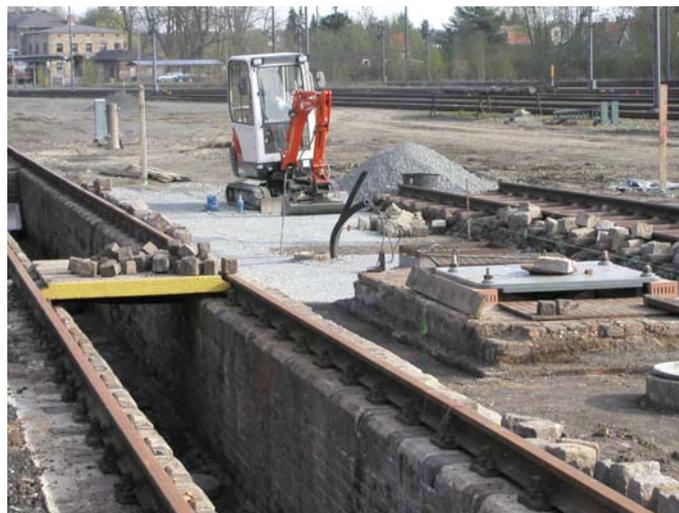
Bild 27

Der Wasserkransockel ist teilweise gefestigt, die stählerne Basisplatte ist montiert, die Führungsrohre zur Aufnahme der Holzmastleuchten mit den Elektroleitungen sind ins Erdreich eingebracht, der Boden wird zur Pflasterung vorbereitet.

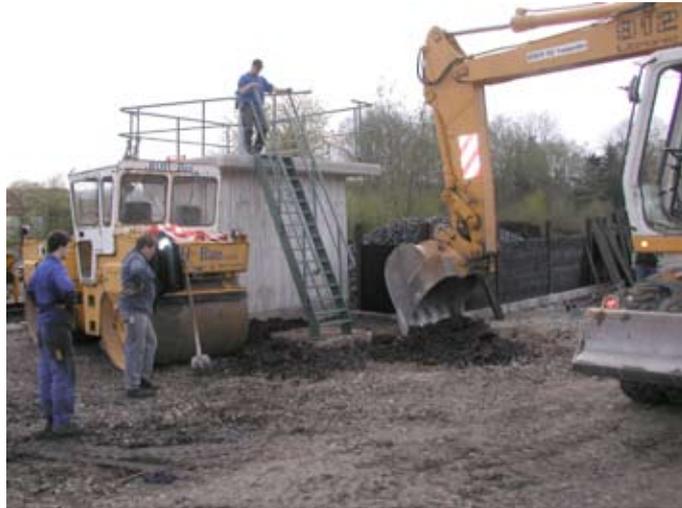
Bild 28

Die Sachspende der Fa. Unkauf, Kauerndorf, Aufstiegstreppe und Geländer, verzinkt und glimmergrün lackiert, ist eingetroffen.
Nur mit schwerem Gerät kann die Basisgranitplatte der Treppe platziert werden.

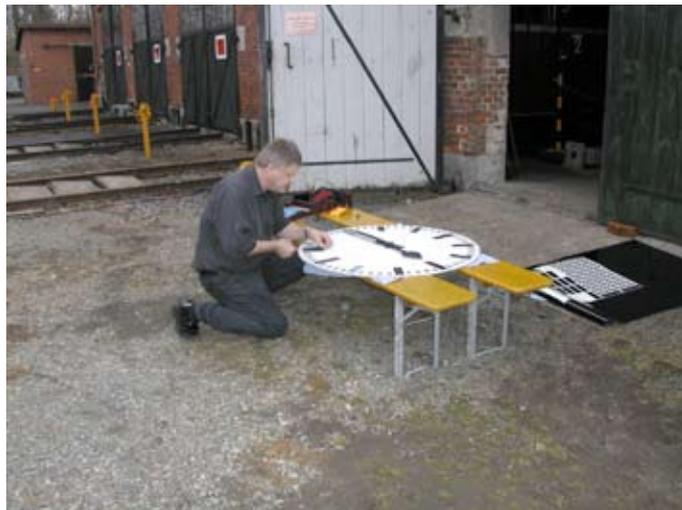
Bild 29

Im März 2005 erfolgte die Restauration der Gleisfelduhr. Die Überholung der Zifferblätter, der Uhrwerke und die Lackierung von Mast und Gehäuse in Glimmergrün wurden von Roland Ostertag und Dr. R. Riedel bewerkstelligt.

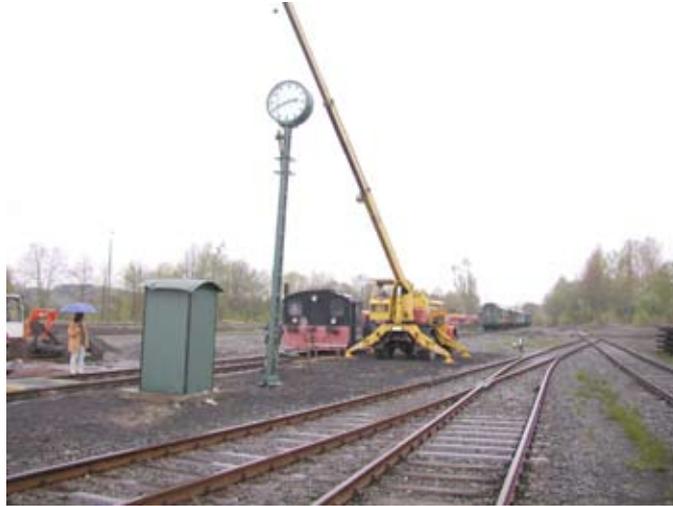
Bild 30

Aufstellung der Gleisfeldhochmastuhr bei Regen.
Nach Anschluss der Elektro- und Impulskabel zeigt die Uhr auch nachts die Zeit an. Sie wird gesteuert von der eigens installierten Mutteruhr in der ehemaligen Bahnmeisterei.

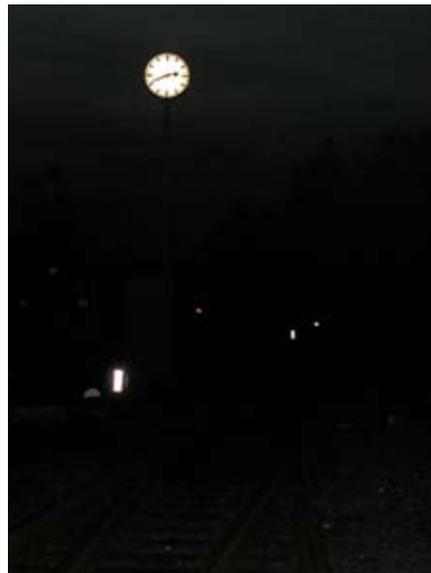
Bild 31

Nachts um 02.41 Uhr

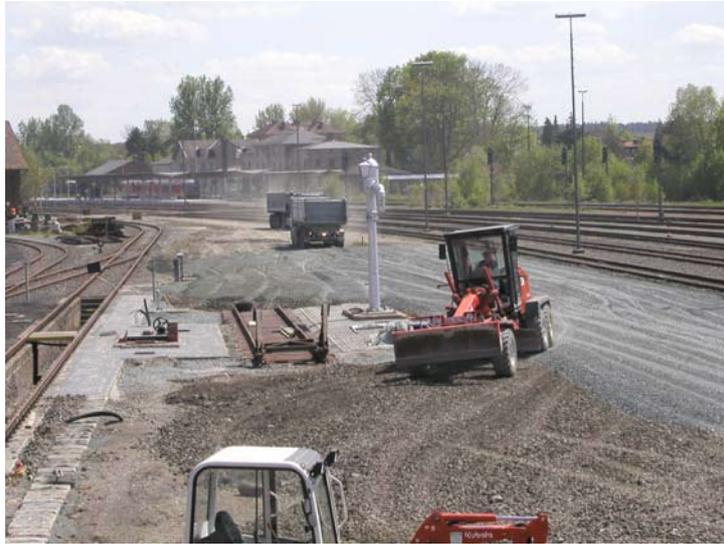
Bild 32

Die Pflasterarbeiten sind weitgehend abgeschlossen. Der Verbindungsweg entlang der Schlackengrube zum Bekohlungskran wurde mit Granit-Schwellensteinen aus der Zeit um 1850/60 gestaltet.

Die 600 Tonnen Mineralgestein, eine Sachspende der Fa. Schicker, werden angefahren und mit dem Gräter geebnet.

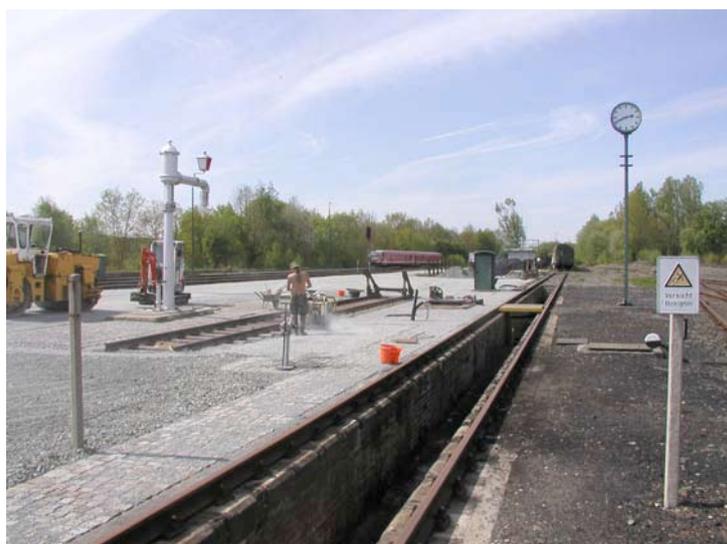
Bild 33

Die aufgetragene Mineralgesteinschüttung wird verdichtet, die gepflasterten Flächen werden gefestigt und plangerüttelt.

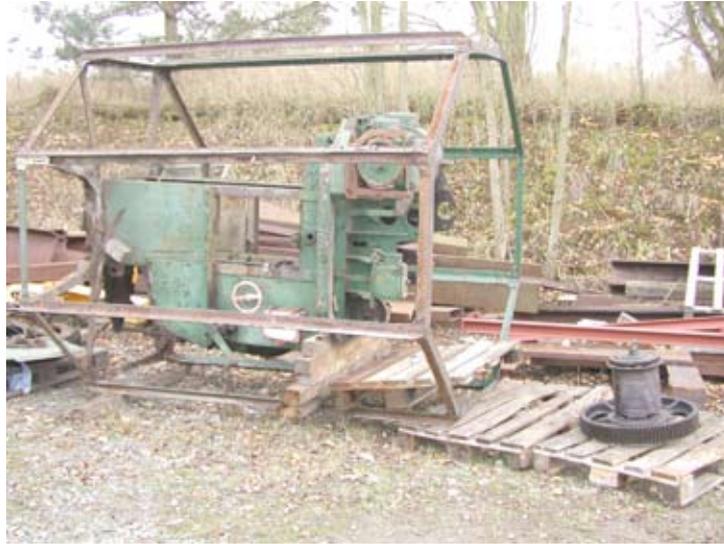
Bild 34

Während der laufenden Baumaßnahmen auf dem Kohlenhofgelände wird der Einheitsbekohlungskran durch die Fa. Heinzl, Thurnau, technisch restauriert. Der desolate Zustand des gut 70 Jahre alten Kranes zeigt sich nach Entfernung der morschen Holzteile nach Anlieferung des Kranes in die Fachfirma im Spätherbst 2004. Mit den rekonstruktiven Konservierungsarbeiten, die sich über ein halbes Jahr erstrecken, wird sofort begonnen.

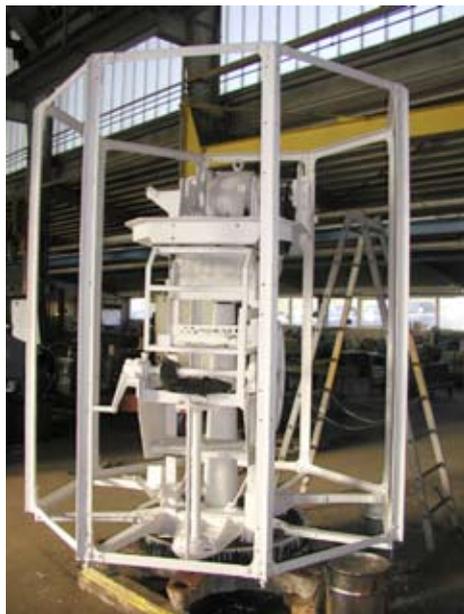
Bild 35

Nach Sandstrahlung und Grundierung der Eisenteile ist das tragende Gerüst mit der Königsachse zu erkennen.

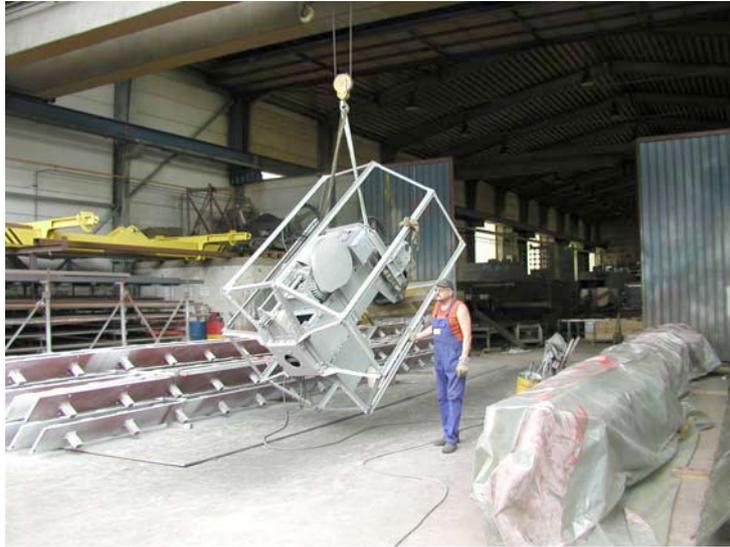
Bild 36
09.06.05

Der Kran ist im Maschinengrau endlackiert, die elektrische Verkabelung ist fertig gestellt, der Probelauf war erfolgreich. Der Kran wird zum Transport ins DDM ausgeliefert.

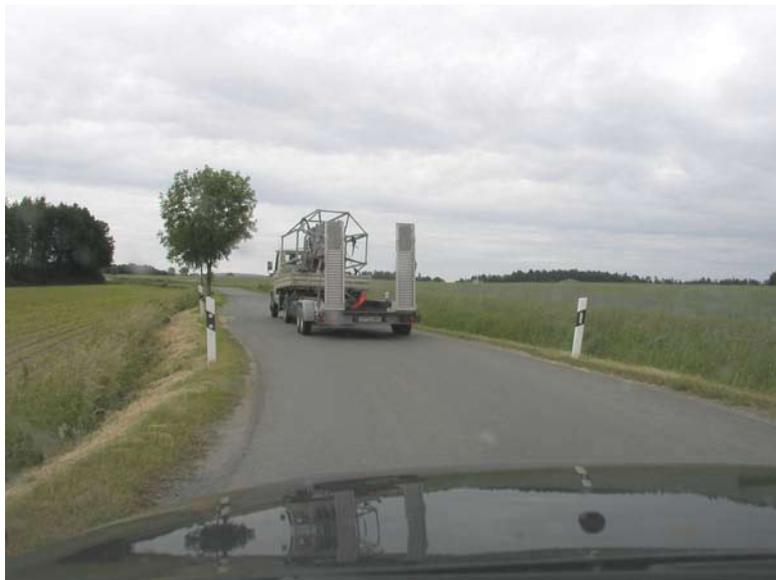
Bild 37
10.06.05

Nach Zwischenstation in Hutschdorf transportiert W. Hanke den Kran ins DDM.

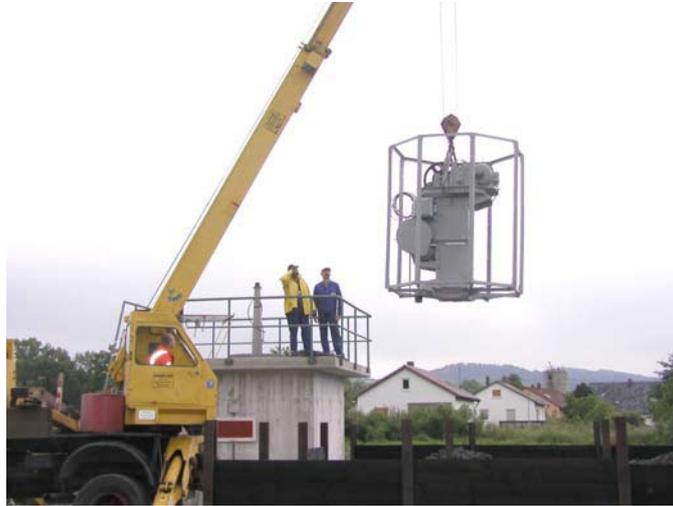
Bild 38

Ein Drahtseilakt: Der Kran wird auf den Sockel gehoben. Für den Präzisionskraftakt stellt W. Hanke seinen unverzichtbaren Kran-Lkw zur Verfügung.

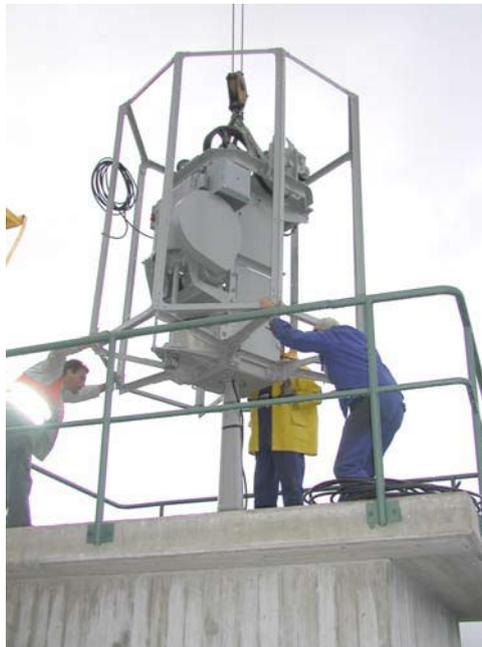
Bild 39

Das Aufsetzen des Kranes auf die „Königsachse“, bei den Krantechnikern „Hochzeit“ genannt, erfordert Fingerspitzengefühl.

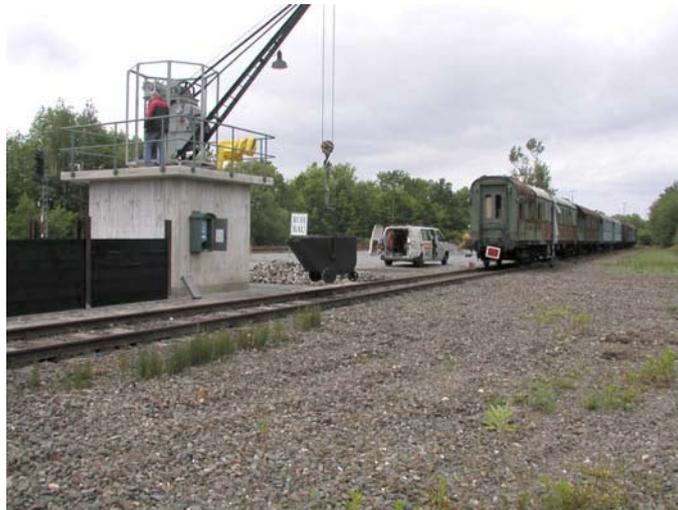
Bild 40

Der Kranausleger ist bereits montiert, das Lastseil eingefädelt.
Nach Anschluss an die Kraftstromversorgung über den Sicherungskasten erfolgt die Lastprobe.

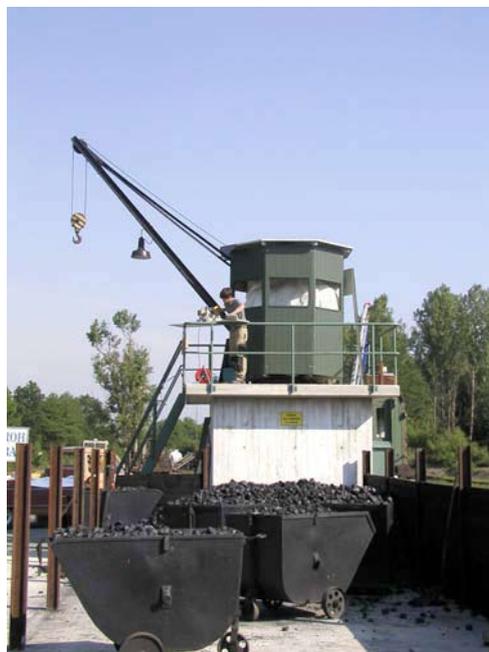
Bild 41

Schreinermeister Thaler, Kulmbach, hat in den letzten Wochen die Holzbeplankung, die Fenster und das Dach für den Ruge-Einheitsbekohlungskran in seiner Werkstatt nach originalen Bildvorlagen gefertigt.

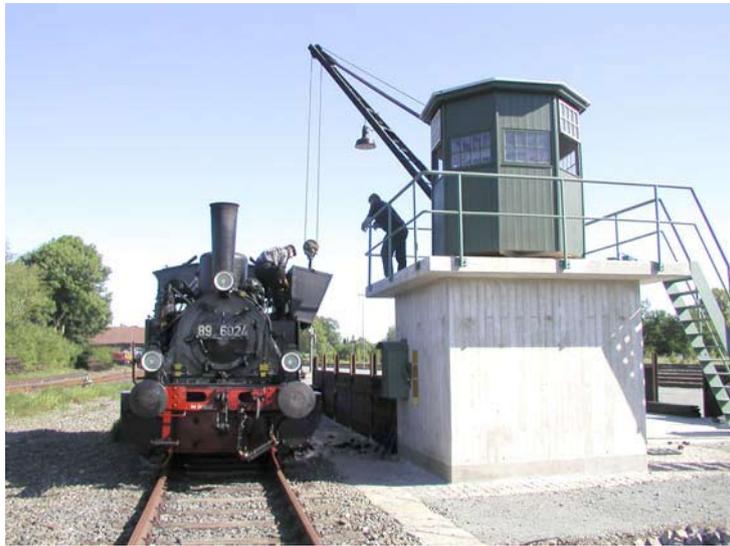
Bild 42

Ein historischer Moment:
Im Erstarbeitseinsatz des Kranes am 18.06.05 wird die Museums-89er bekoht.

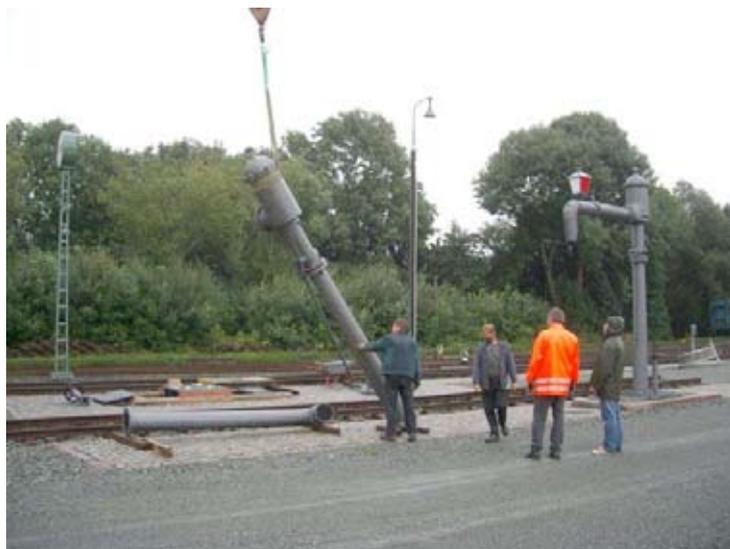
Bild 43

Die Baumaßnahme geht dem Ende zu.
Der eigentliche Betriebswasserkran aus dem Jahr 1943 wird aufgestellt und an das
Wasserversorgungsnetz angeschlossen. Bei strömenden Regen führen diese Arbeit B. Böhm,
J. Meserth, W. Hanke und Dr. R. Riedel durch.

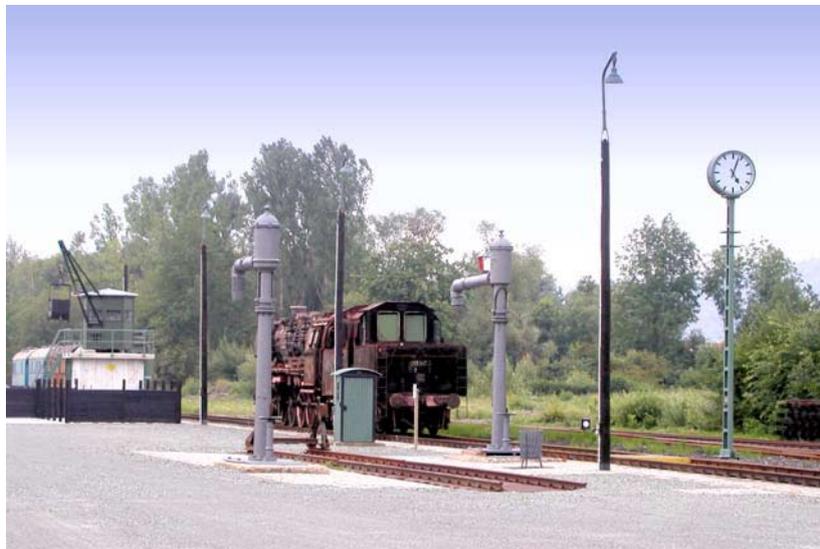
Bild 44
17.08.05

Die Baumaßnahme „Die Rekonstruktion des BW des DDM“ ist beendet.
Auf der Schlackengrube wartet 50 904 auf den Transport nach Lichtenfels.

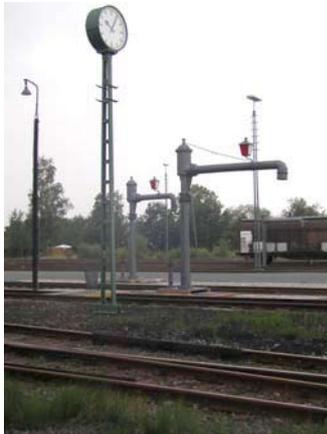
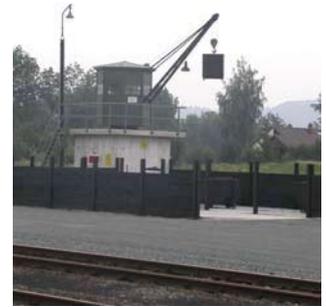
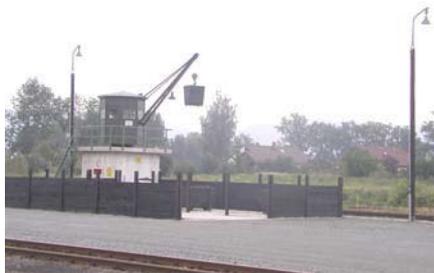
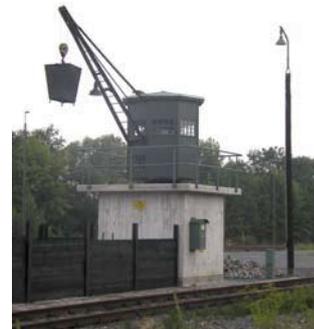
Bild 45 bis 49

Auf den nächsten Bildern werden die Kernbetriebselemente des rekonstruierten Bahnbetriebswerkes gezeigt.

Der Kohlenhof des Bw ist in Betrieb gegangen. Wasserkran, Bekohlungskran und die elektrischen Anlagen funktionieren einwandfrei.

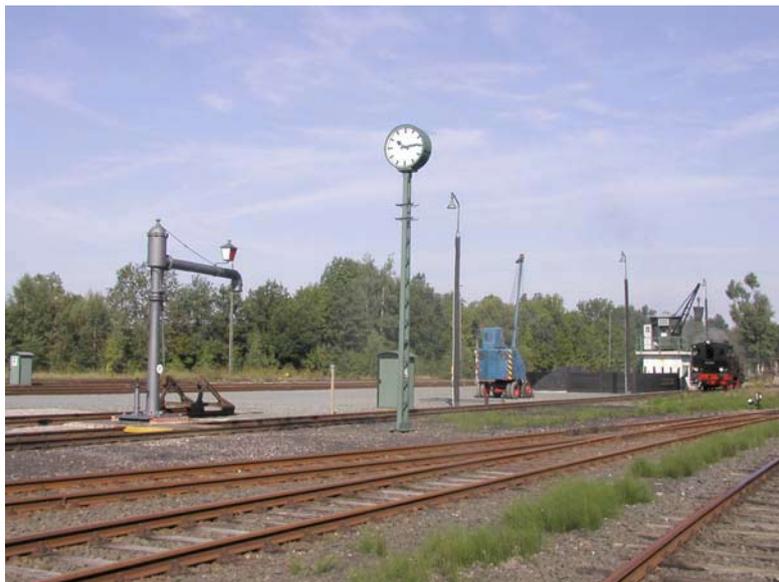
Bild 51
28.08.05

Nach dem Wasserfassen, Bekohlung der Museums- 89er.
